UNIVERSIDAD DE CIENCIAS EMPRESARIALES Y SOCIALES
Mestrado em Estudos Ambientais

**SISTEMA DE AVALIAÇÃO DA EFETIVIDADE DA GESTÃO
COSTEIRA DAS PRAIAS RECREATIVAS URBANAS DO MUNICÍPIO
DE JOÃO PESSOA, BRASIL – 2021.**

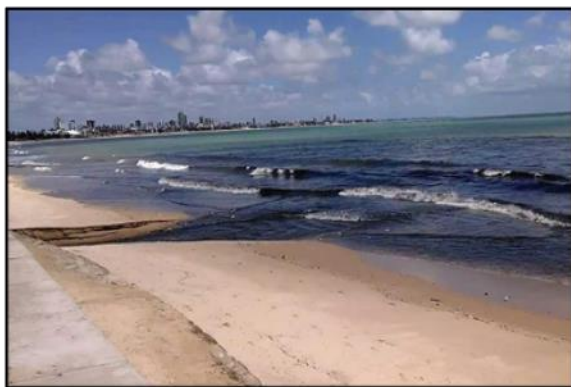
Figura 3
Rede de água pluvial contaminada por ligação clandestina de esgoto sanitário residencial na praia de Manaíra, João Pessoa, Paraíba. Fonte: Clickpb.com.br - <https://www.clickpb.com.br/turismo/sudema-constata-grave-contaminacao-por-bacterias-poluindo-praias-de-jp-e-mpf-autoriza-barrar-esgotos-248284.html>

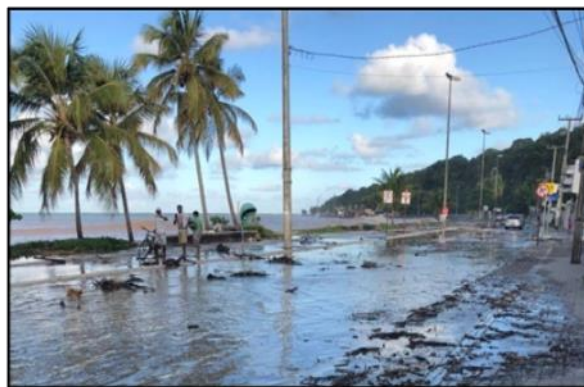
Figura 2
Praia do Cabo Branco: Transbordo do mar em direção ao continente, em 2 de março de 2018. Fonte: G1.globo.com/pb - <https://g1.globo.com/pb/paraiba/noticia/agua-invade-calçadinha-na-orla-de-joao-pessoa-apos-ressaca-do-mar.ghtml>

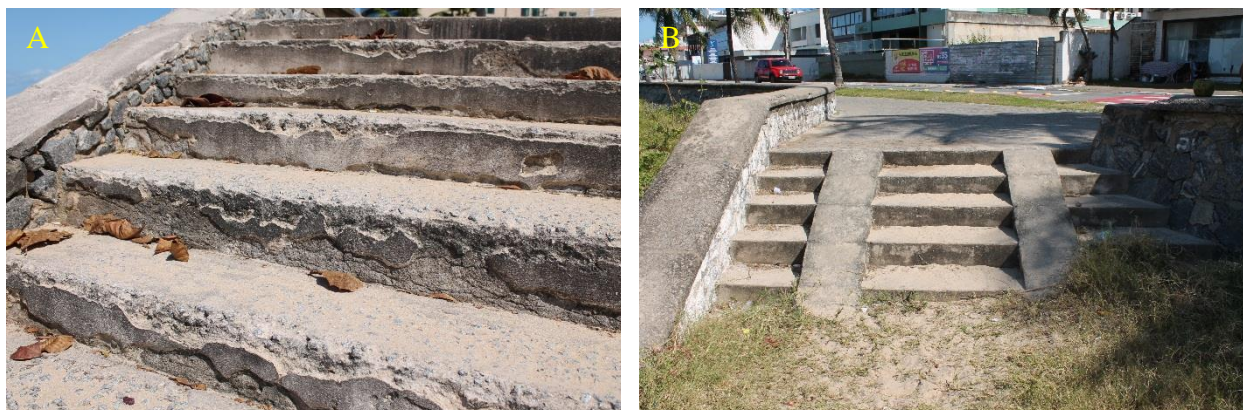
Já as praias de Tambaú e Cabo Branco, em que pese possuam alguns poucos pontos de acessos qualificáveis, a situação não é diferente. Não existem grandes desníveis entre a orla e a faixa de areia, contudo os acessos são bastante precários e muitas vezes improvisados, ademais de dificultar a passagem dos banhistas, acarreta considerável degradação à vegetação local. Inexistem passarelas que auxiliem o transeunte a se deslocarem com segurança e sem danificar a vegetação

Figura 9
Acessos até a faixa de areia da praia de Manaíra. Nota: (A) Detalhe demonstrando o estado de conservação das escadarias que dão acesso à faixa de areia. (B) Adaptação da escada para acesso de veículos à faixa de areia.
Fonte: Arquivo próprio.

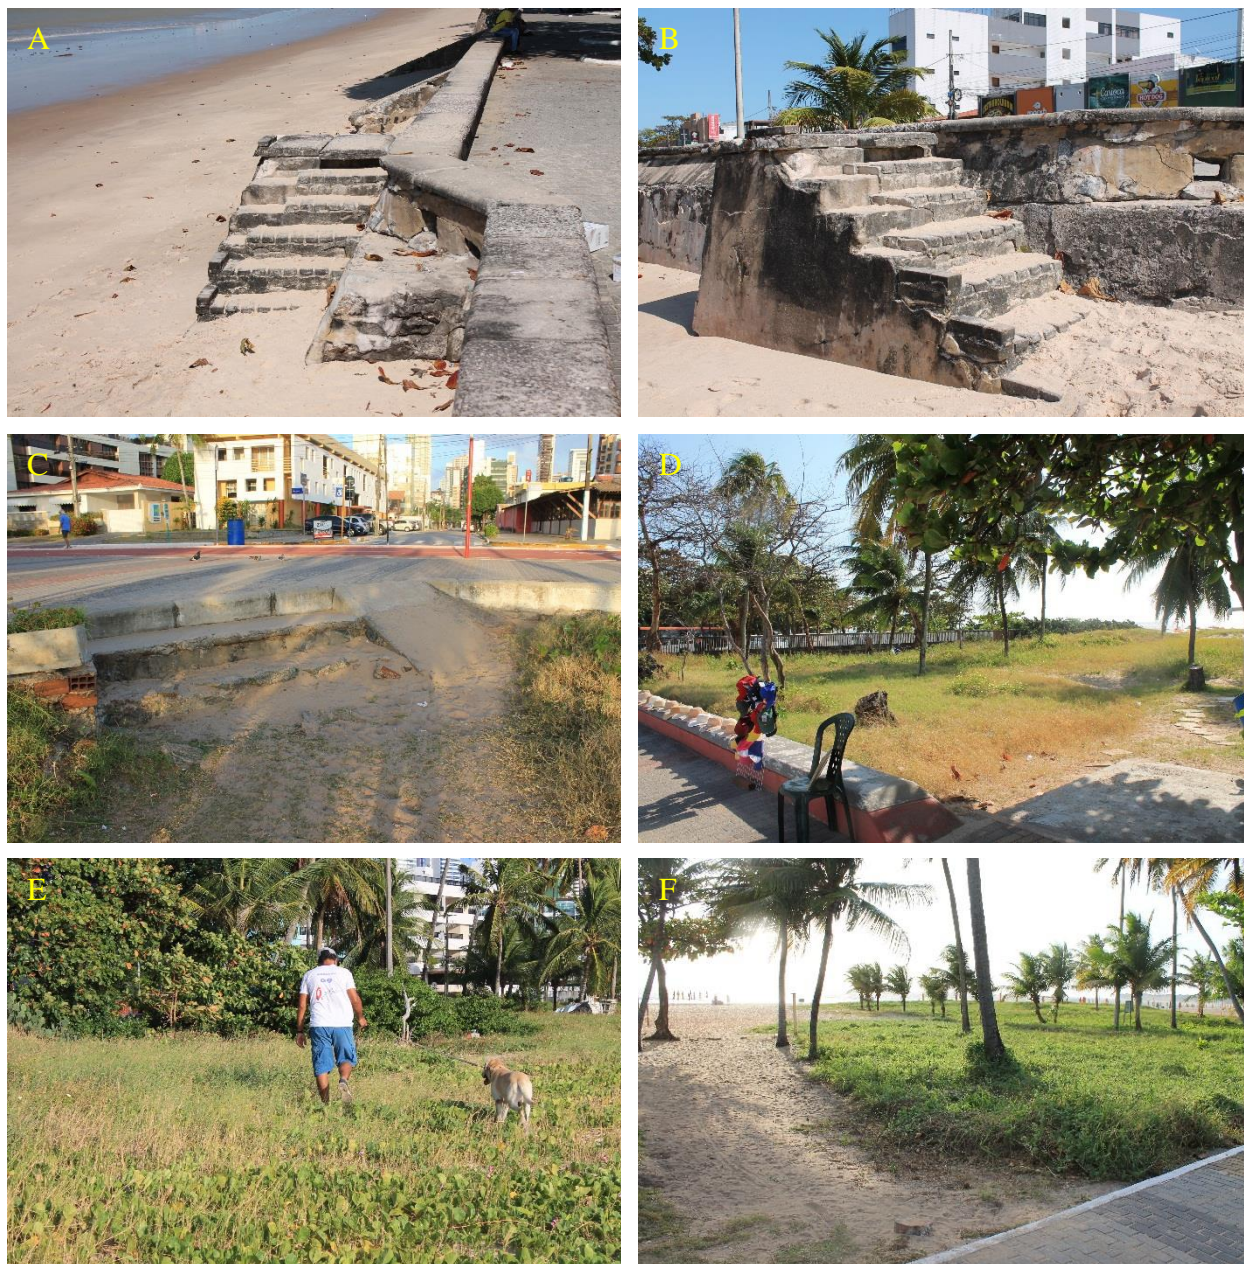
Figura 10
Acessos até a faixa de areia das praias de Tambaú (A;B) e Cabo Branco (C;D;E;F). Fonte: Arquivo próprio.

Nas três praias avaliadas, a preocupação com a questão da acessibilidade para deficientes físicos e/ou com mobilidade reduzida é praticamente nula. Questões relacionadas à desníveis, aparatos de segurança, acessos adaptados, etc, conforme preconizado pela Norma ABNT NBR 9050:2015, são claramente aspectos negligenciados pela gestão costeira local.

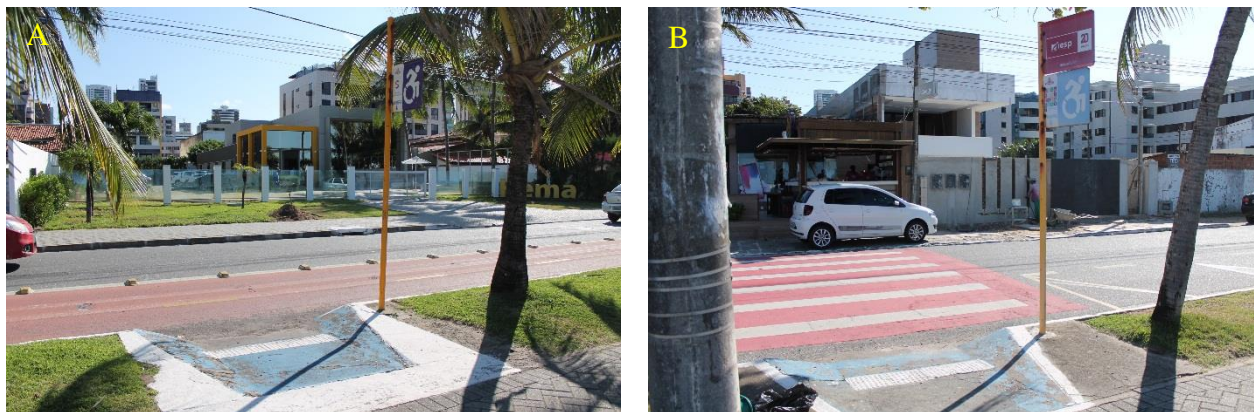
Figura 11

Nesse sentido, cabe destacar que nas praias de Tambaú e Cabo Branco os passeios estão bem acessíveis a todos os usuários, salvo alguns problemas pontuais de mudança de nível, o que não ocorre na orla de Manaíra, em que o cruzamento de fluxos (ciclistas, automóveis e transeuntes) é um problema bastante evidente, que requer atenção especial, uma vez que a inserção recente da ciclovia na Avenida João Maurício inviabiliza, em alguns trechos, o deslocamento seguro e pleno, especialmente dos pedestres (Figura 14).

Cruzamento de fluxos na orla da praia de Manaíra. Nota: (A) sobreposição de fluxos entre a rampa de acesso PDF e ciclovia; (B) Rampa de acesso apenas de um lado da avenida; Fonte: Arquivo próprio.

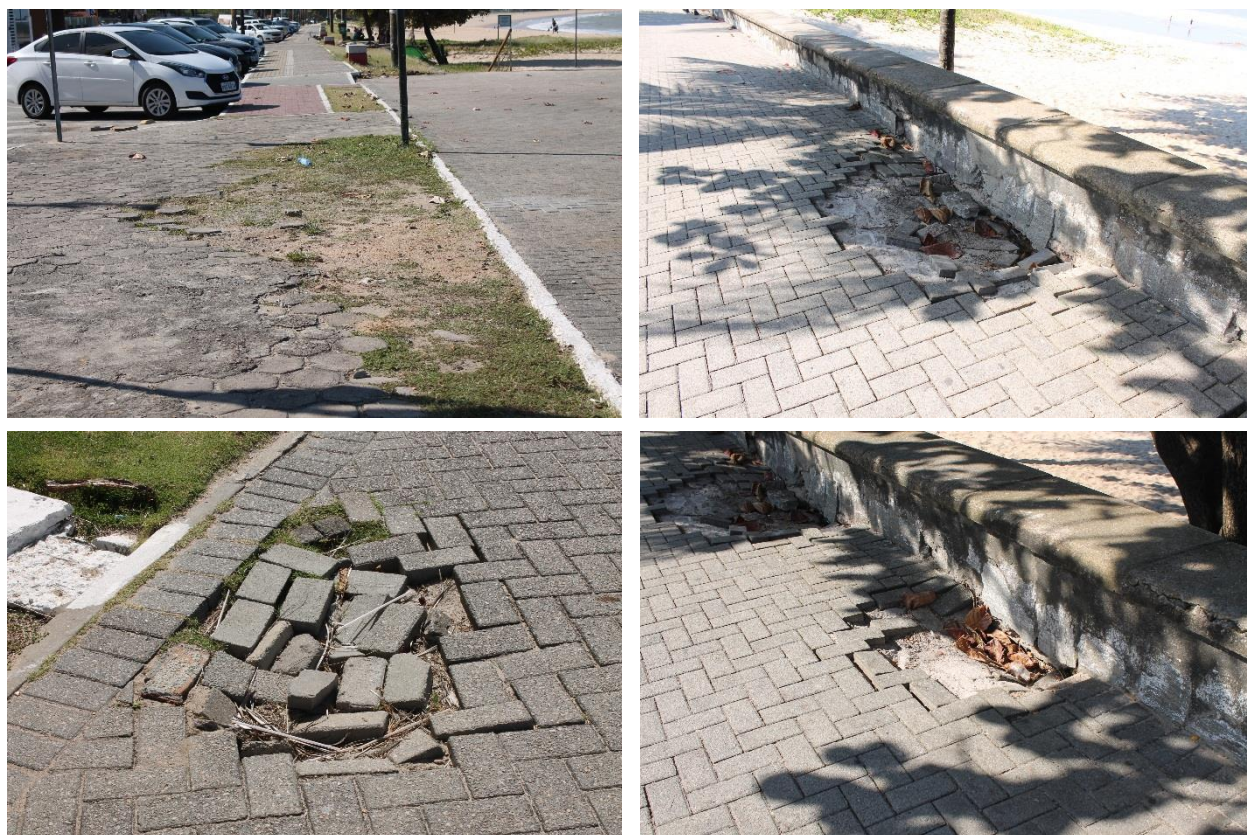
casos a substituição completa do piso, apresentando características pouco recomendadas em sua análise final (Figura 15).

Figura 13
Passeios públicos da praia de Manaíra. Fonte: arquivo próprio.

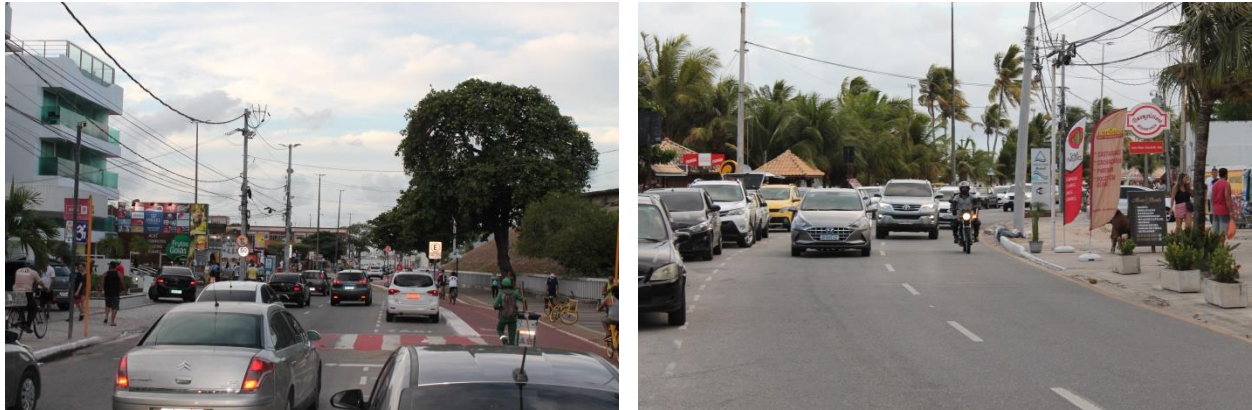
O sistema viário de Cabo Branco e Tambaú apresentam em boa parte do tempo um tráfego de veículos de natureza moderada, com picos de intensidade em determinados horários do dia. As faixas de rolagem, muito estreitas, não suportam a demanda praticada. A falta de estacionamento para carga e descarga de mercadoria intensifica ainda mais o problema, o que faz com que essas vias litorâneas sejam classificadas como vias de forte pressão (Figura 16).

Figura 14
Sistema viário da praia de Tambaú. Fonte: Arquivo próprio

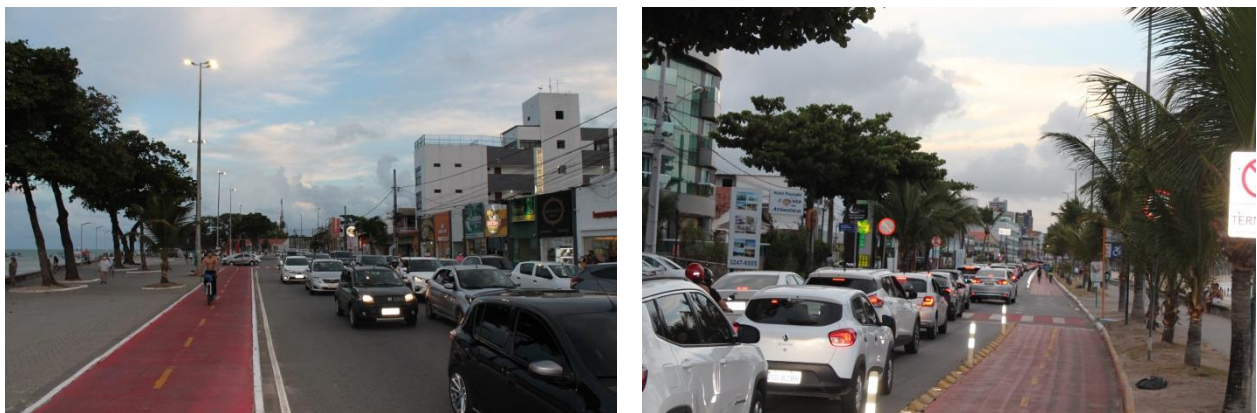
Assim como as demais praias, Manaíra apresentou resultado semelhante, a pressão exercida pela via litorânea foi classificada igualmente como de alta pressão, contudo devido a outros condicionantes. O fato de não existirem tantas atividades econômicas com nas outras praias não exclui o problema de que em momentos de fluxo intenso a via não comporta a demanda de veículos exigida, situação essa agravada nos últimos tempos pela instalação da ciclovia (Figura 17).

Figura 15
Sistema viário da praia de Manaíra. Nota: Detalhe para a calha de circulação de veículos reduzida, devido à instalação da ciclovia. Fonte: Arquivo próprio.

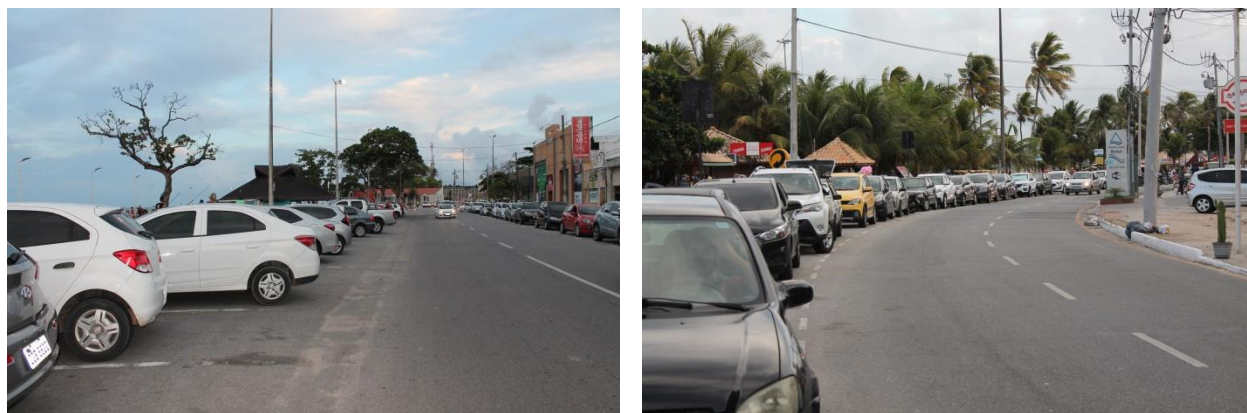
As praias do Cabo Branco e Tambaú apresentam uma ótima oferta de vagas de estacionamento na via litorânea principal, o que ameniza um pouco a pressão exercida pelo sistema viário local. Foram computadas 619 vagas em Cabo Branco e 128 em Tambaú. Por outro lado, com a instalação da ciclovia na orla da praia de Manaíra, as vagas de estacionamento foram removidas, logo, os motoristas costumam encontrar dificuldades para encontrar vagas em horários de pico, originando problemas de tráfegos nas ruas próximas, assim como ocorre na praia de Casa Caiada (Pereira, et al., 2003, p.1022). Oficialmente a avenida principal da praia de Manaíra não possui mais espaços demarcados de estacionamento. Esta avenida recentemente passou por uma modificação no sistema viário local, onde antes era uma área destinada a estacionamento de veículos, foi instalada uma ciclovia. Atualmente as áreas das vias transversais à via principal são a única opção para os veículos motorizados, cuja quantidade não atende à demanda existente (Figura 18).

Figura 16
Vagas de estacionamento na praia de Tambaú. Fonte: Arquivo próprio

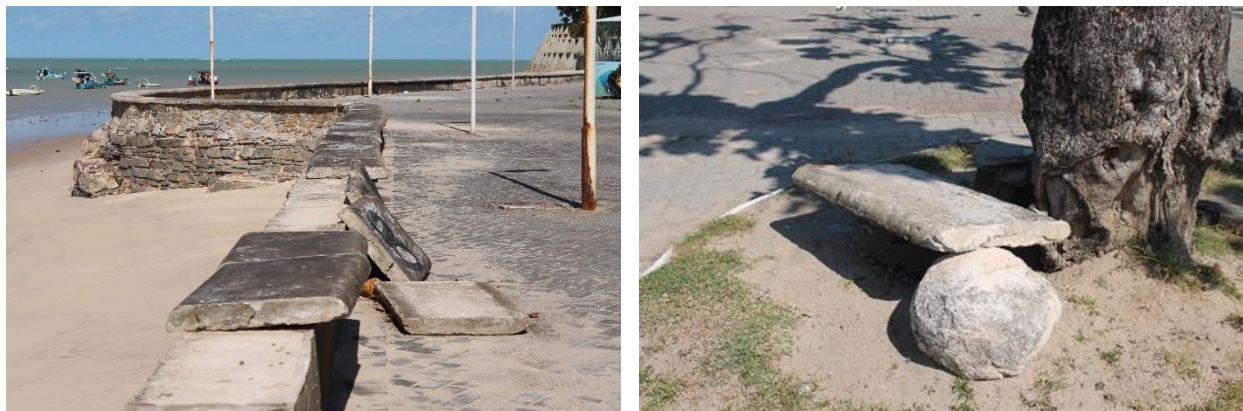
Figura 19
Estado de conservação do mobiliário de parte da orla de Tambaú. Fonte: Arquivo próprio.

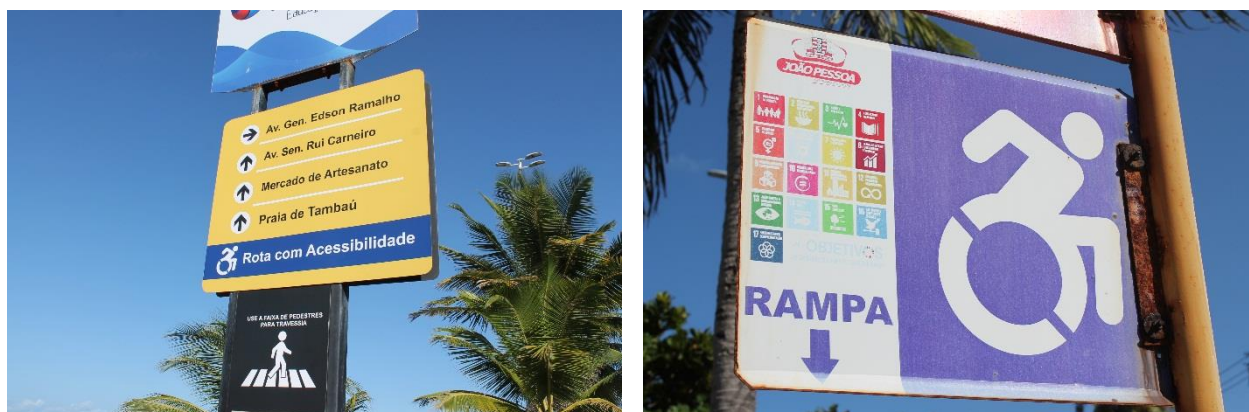
A orla da praia de Manaíra, ao contrário das demais, apresenta-se bem deficitária, com características de praias não recomendadas, o que demonstra mais uma vez a falta de atenção dos gestores públicos para essa região costeira. O usuário desavisado não possui informações suficientes para deslocar-se com segurança nesse espaço, tamanha a falta de sinalização (Figura 22).

Figura 20
Sinalização na orla da praia de Manaíra. Nota: única sinalização indicativa de localização. Fonte: Arquivo próprio.

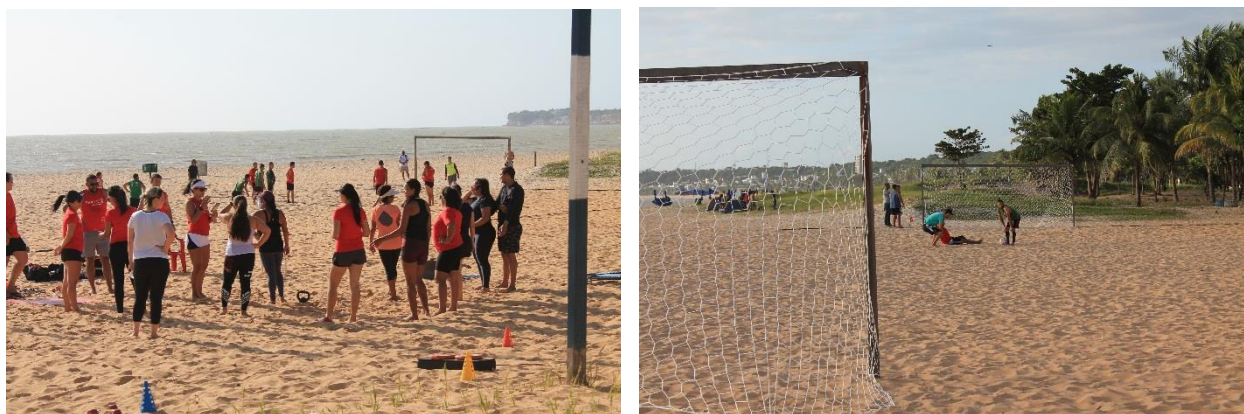
Um ponto fora da curva para a praia do Cabo Branco, é a capacidade que esse ambiente tem de atrair atletas devido à quantidade de instalações esportivas existente. Por apresentar uma faixa de areia generosa, nessa praia é possível encontrar espaços dessa natureza para as mais variadas modalidades, além da tradicional ciclovia. Para esse aspecto a praia apresenta-se altamente recomendada (Figura 23), assim como ocorre na praia americana de Oceanside, por exemplo, em que as instalações esportivas de mostram adequadas (Cervantes, et al, 2008a, p. 251).

Figura 21
Áreas destinadas à prática de esportes na praia do Cabo Branco. Fonte: Arquivo próprio.

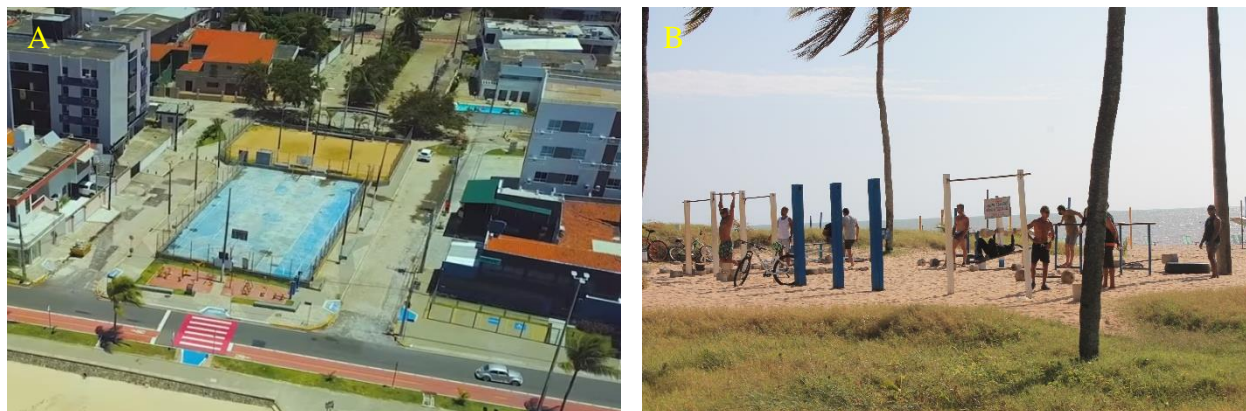
Por outro lado, Tambaú e Manaíra estão bem defasadas com relação a este indicador, os poucos equipamentos esportivos que existem são precários, necessitando de manutenção e/ou readequação estrutural completa. São os casos da quadra poliesportiva e da academia pública localizadas na orla de Manaíra e a academia improvisada pelos moradores na praia de Tambaú (Figura 24).

Figura 23
Áreas destinadas a prática de exercícios nas praias de Manaíra (A) e Tambaú (B). Nota: A quadra de Manaíra, único espaço público destinado à prática de esportes, encontra-se totalmente abandonada; Em Tambaú, os usuários improvisaram uma academia na faixa de areia da praia. Fonte: Arquivo próprio.

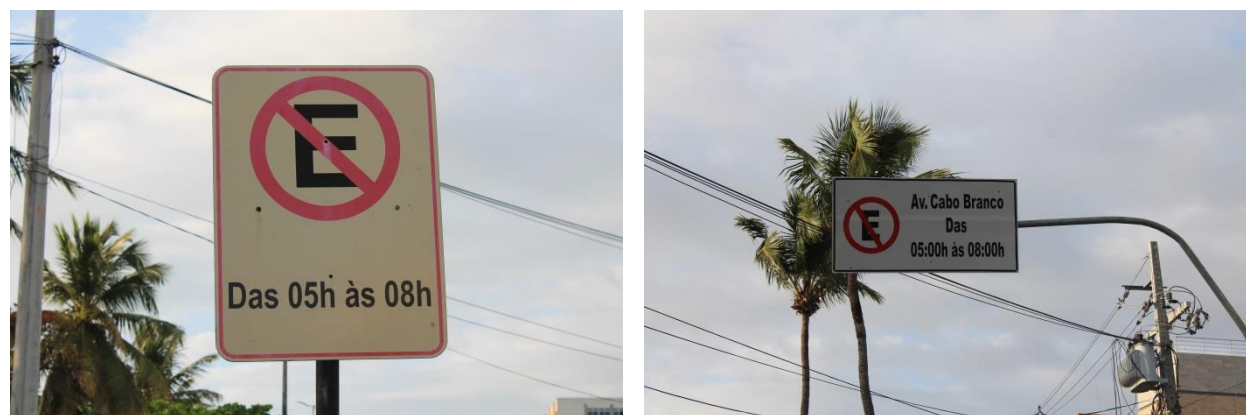
Um ato normativo da prefeitura municipal de João Pessoa estabelece que em todos os dias da semana, das 5 às 8 da manhã, as avenidas das orlas de Manaíra, Tambaú e Cabo Branco sejam interditadas para a passagem de automóveis, exceto acesso prioritariamente local, permitindo que assim a ampliação da área da orla para prática de esportes (Figura 25 e 26).

Figura 22
Sinalização indicativa de restrição de circulação na via costeira das 5 às 8h. Fonte: Arquivo próprio.

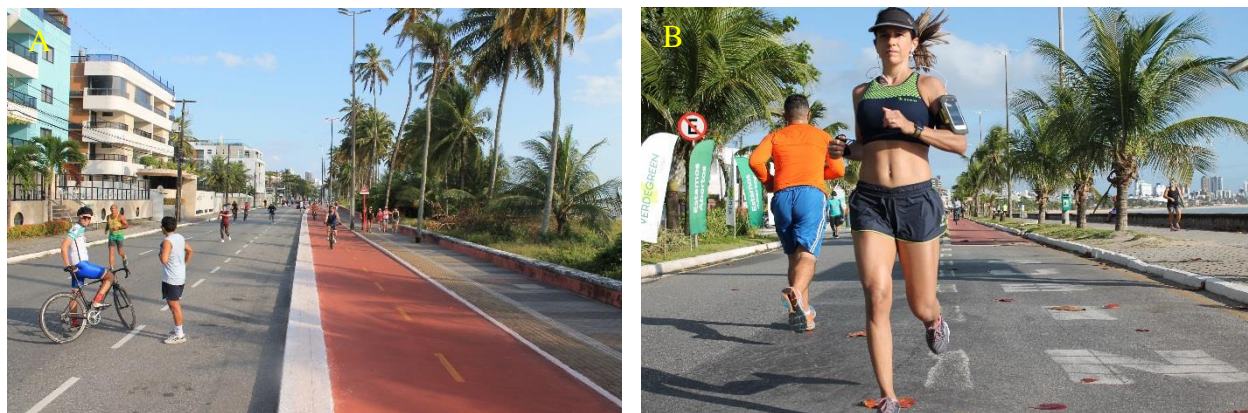
Figura 24
Vias costeiras das praias de Manaíra (B) e Cabo Branco (A) interditadas para prática de esportes. Fonte: Arquivo próprio.

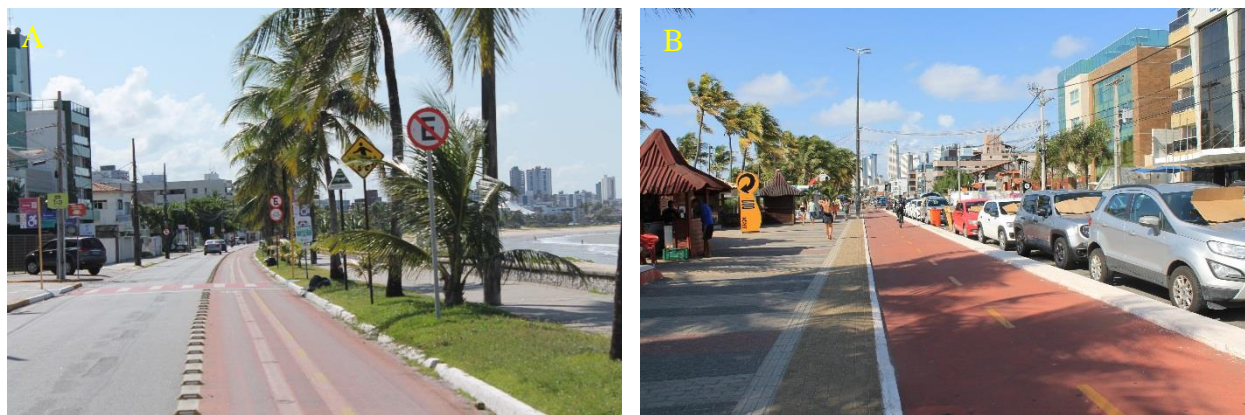
No tocante à Manaíra, em que pese apresentar uma qualidade de equipamento bem recomendado, segundo score obtido, sua instalação tem causado alguns problemas conceituais de implantação, como a sobreposição de atividades em um mesmo espaço (Figura 27).

Figura 25
Estrutura das ciclovias nas praias de Manaíra (A) e Tambaú (B). Fonte: Arquivo próprio.

Como já comentado anteriormente, depois da implantação da ciclovia, espaços antes destinados exclusivamente a estacionamento de veículos e transporte público, encampam atualmente atividades concorrentes, como por exemplo: o cruzamento de fluxo entre carros, bicicletas e transeuntes, o que torna aquele espaço especialmente perigoso. Veículos que necessitam efetuar atividades de embarque e desembarque, necessariamente são levados a estacionar sobre a ciclovia. Cadeirantes que necessitam atravessar a avenida, em certos pontos, enfrentam dificuldades, uma vez que necessariamente concorrem com atividades conflitantes como fluxo de automóveis e bicicletas, uma vez que não existe faixa de pedestre indicativa de prioridade.

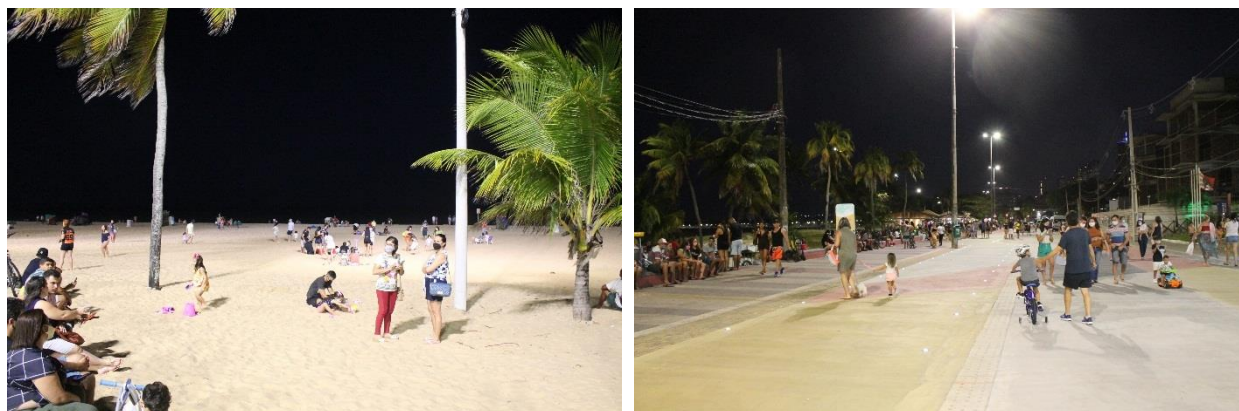
Figura 26

Em todo o sistema costeiro analisado, são exatas 498 luminárias instaladas, todas com tecnologia LED de potência de 265 Watts. Nas faixas de areia das praias do Cabo Branco e Tambaú, encontram-se instalados 189 refletores com tecnologia LED de 257 Watts.

Cabe destacar que no largo da Gameleira em Tambaú, próximo ao mercado do peixe, região limítrofe com a praia de Manaíra, alguns problemas pontuais foram detectados. Questões relacionadas com falta de manutenção das estruturas, devido à corrosão provocada pela maresia, e até algumas poucas lâmpadas danificadas/queimadas foram detectadas, mas que não foi capaz de comprometer o score final apresentado.

Serviço de iluminação pública instalada no limite das praias de Tambaú e Cabo Branco. Fonte: Arquivo próprio.

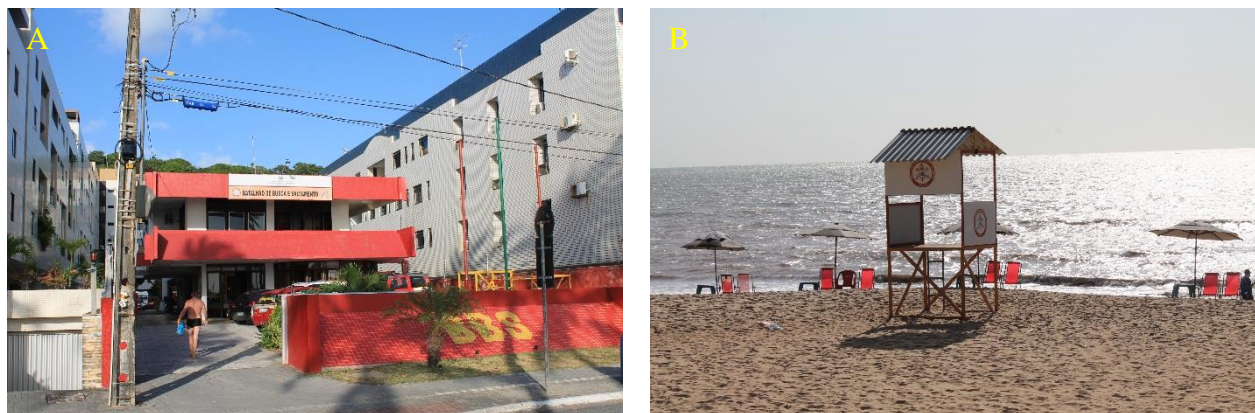
Com uma frequência de banhistas relativamente maior, esses espaços costeiros, em detrimento de Manaíra, são dotados de uma infraestrutura contra acidentes por afogamento bem aparelhada. Em Cabo Branco, além da própria instalação de monitoramento de banhistas, a praia conta com uma base de apoio do corpo de bombeiros, o que torna essa praia e sua vizinha Tambaú bem atendidas neste quesito (Figura 29).

Figura 27
Instalações do corpo de bombeiros nas praias do Cabo Branco (A) e Tambaú (B). Fonte: Arquivo próprio.

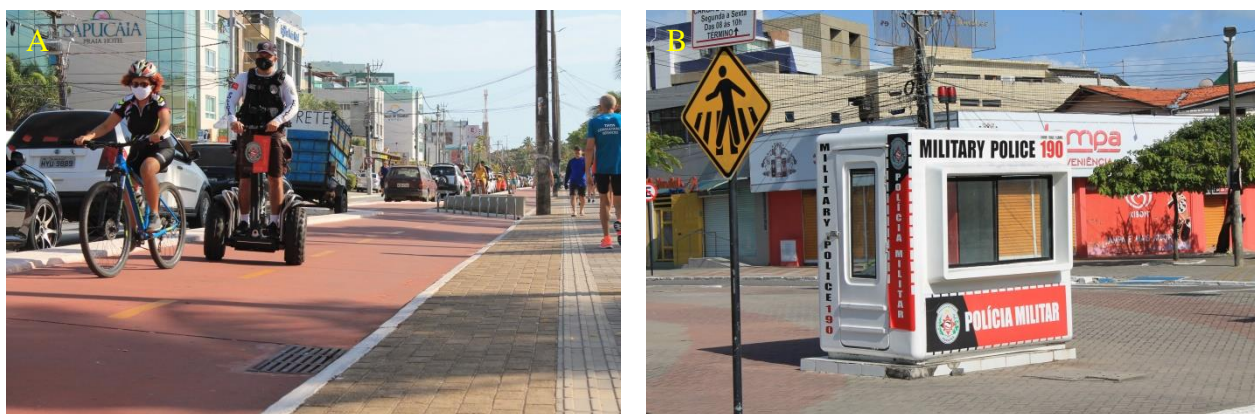
O quesito segurança público foi um indicador que se mostrou bem avaliado nas três praias, com características altamente recomendáveis, muito devido à gama de atividades e serviços presentes que traz a reboque um elevado fluxo de pessoas naqueles espaços. A presença constante e ostensiva de policiais demonstra uma preocupação maior em manter em ordem um dos mais valiosos cartões postais da cidade. Em números absolutos, essas praias apresentaram, respectivamente, 16, 4 e 4 policiais e/ou agentes, o que em termos proporcionais aponta para 2,96, 3,36 e 3,24 agentes por km linear para Cabo Branco, Tambaú e Manaíra, respectivamente. O que demonstra que estes meios estão bem servidos quanto ao indicador segurança pública (Figura 30).

Figura 28
Serviço de Segurança Pública nas praias de Cabo Branco (A) e Tambaú (B). Fonte: Arquivo próprio.

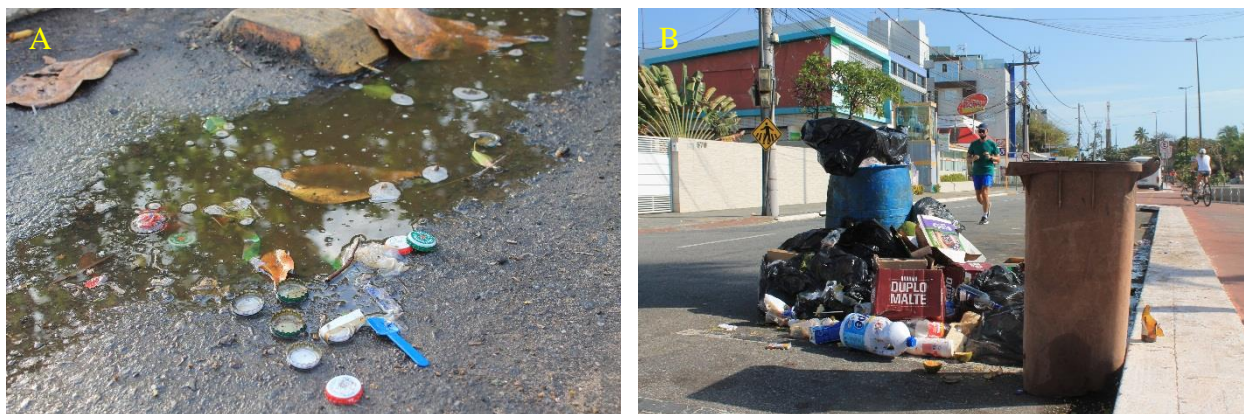
Figura 29
Lixo espalhado pela orla e Cabo Branco (B) e Tambaú (A)

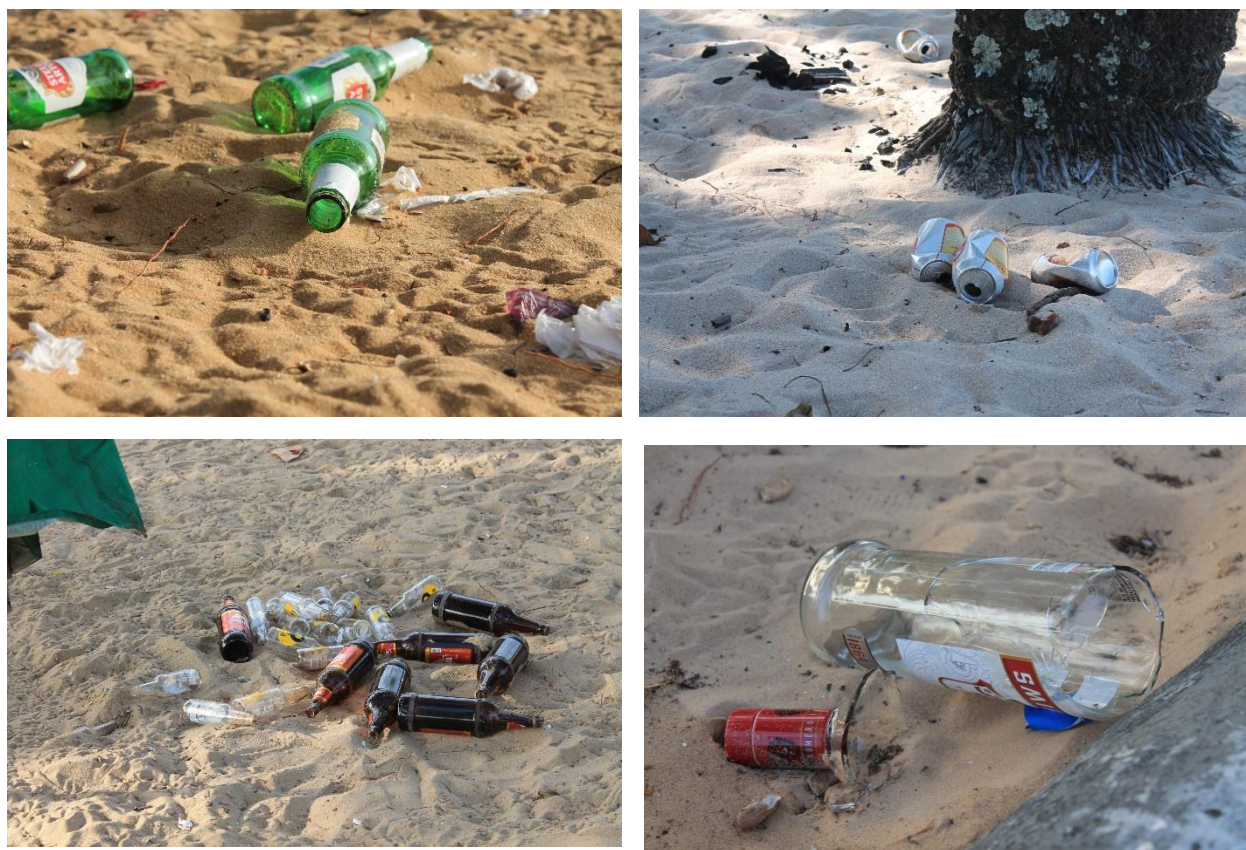
Figura 36
Ocorrência de lixo na faixa de areia das praias de Manaíra, Cabo Branco e Tambaú. Fonte: Arquivo próprio.

De uma maneira geral, a gestão do sistema costeiro urbano de João Pessoa precisa repensar sua logística de limpeza, coleta, armazenamento e transporte dos resíduos gerados.

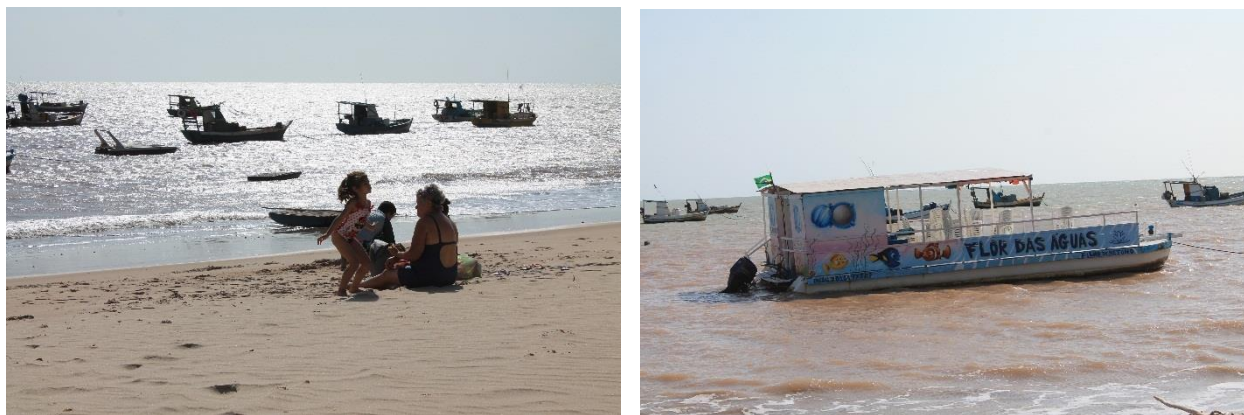
Figura 37
Embarcações pesqueiras na praia de Tambaú. Fonte: Arquivo próprio.

Durante o período de avaliação, especialmente na praia de Tambaú, onde o fluxo é mais intenso, foi possível constatar que várias embarcações, sejam elas pesqueiras, para fins esportivos ou turísticos, transitavam próximo aos banhistas, desrespeitando a legislação vigente. Neste sentido, as três praias avaliadas receberam pontuação mínima, sendo consideradas ambientais não recomendados (Figura 39).

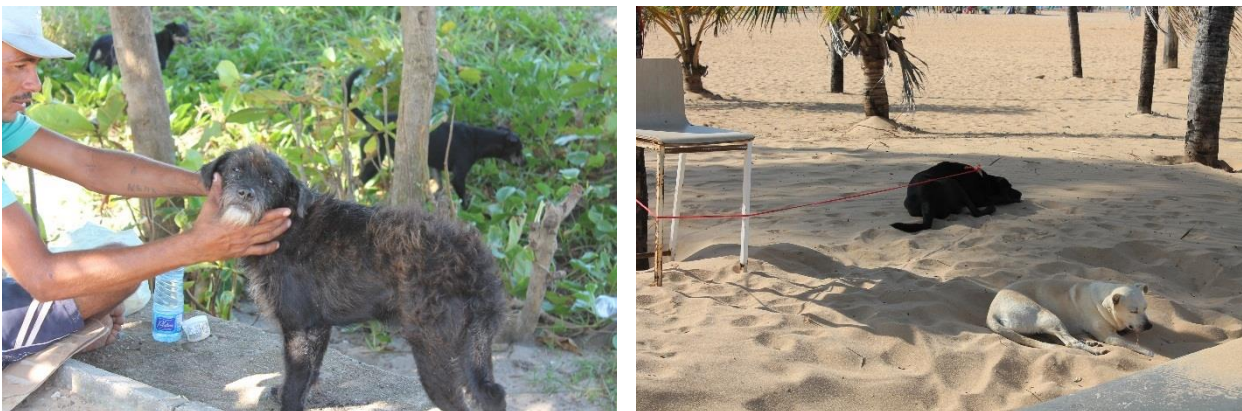
Figura 40
Ocorrência de animais abandonados ou domésticos circulando na areia das praias de Manaíra, Tambaú e Cabo Branco. Fonte: Arquivo próprio.

Inexistem cartazes ou placas desencorajando os frequentadores a passearem com seus pets pela praia, bem como, uma fiscalização permanente dos órgãos públicos nesse sentido. A legislação vigente não passa de letra morta, o que caracteriza o sistema costeiro urbano como ambiente não recomendado, pela avaliação apresentada (Figura 42).

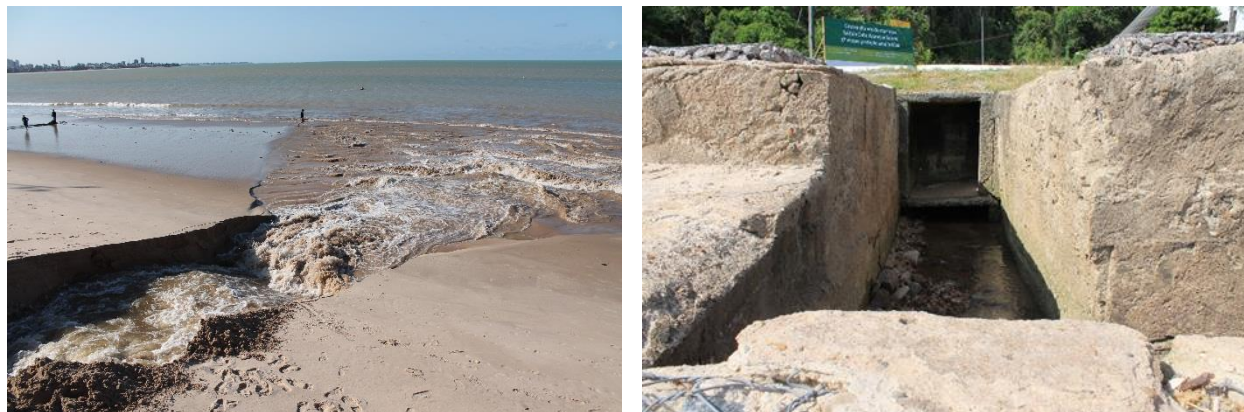
Figura 41
Emissários de águas pluviais potencialmente contaminados nas praias de Manaíra (A) e Cabo Branco (B). Fonte: Arquivo próprio.

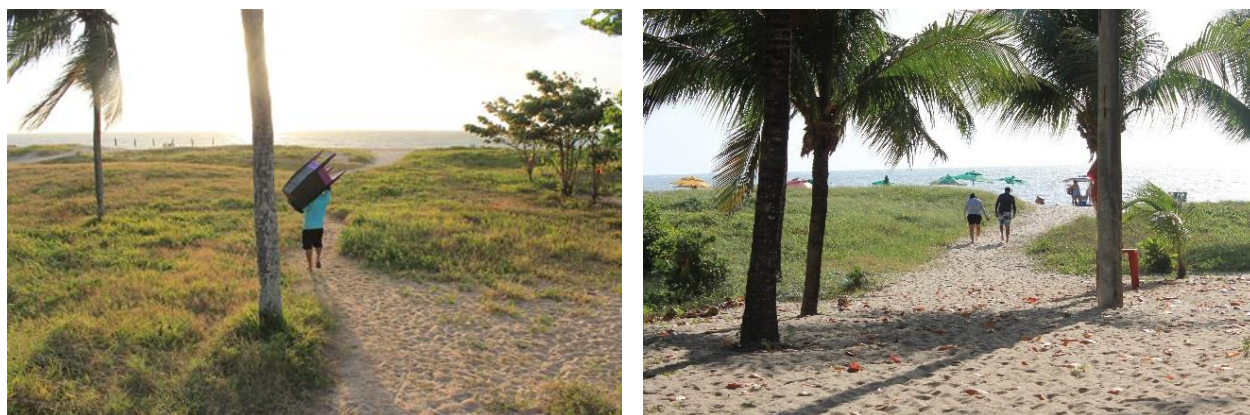
Em todo o sistema costeiro, inexistente uma delimitação física protetiva dessas áreas. A vegetação encontra-se totalmente exposta e sujeita a toda sorte de degradação, como: pisoteio (veículos, pessoas, equipamentos, etc), construções, descarte de lixo, poda/capinagem, queimadas, acampamentos/moradias improvisadas, depósito/guarda de materiais, atividades esportivas, acúmulo de excremento humano (urina e fezes), presença de pragas urbanas (ratos e baratas), instalação de barracas e sombrinhas de lazer, etc.

Figura 43
Ocorrência de pisoteio na praia do Cabo Branco. Fonte: Arquivo próprio.

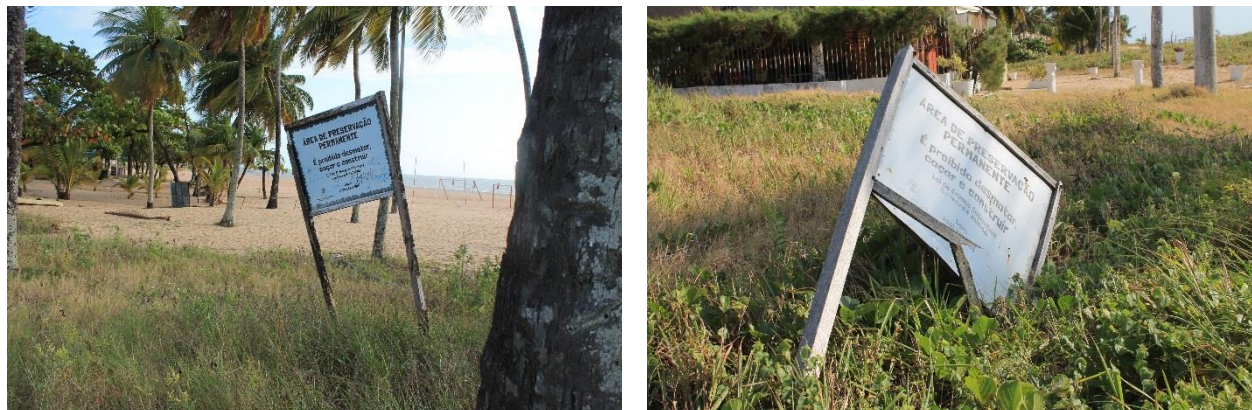
As placas informativas que deveriam contribuir para orientar da necessidade de se preservar, evidenciam o estado precário em que se encontram essas áreas. São estruturas que estão totalmente abandonadas e depredadas, que necessitam de reparos urgentes. A sua presença parece não ser suficiente para conter a degradação ambiental local (Figura 46).

Figura 45
Placas informativas em estado de abandono na praia do Cabo Branco. Fonte: Arquivo próprio.

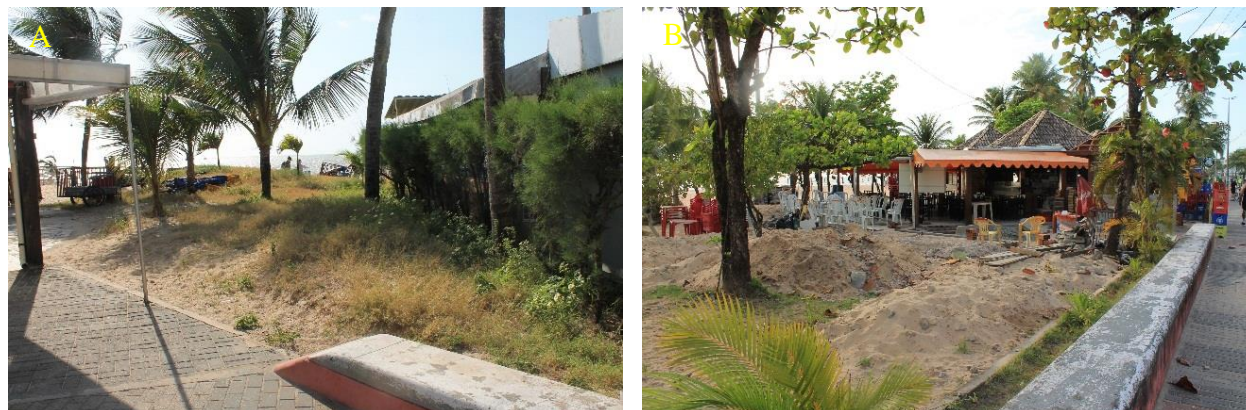
As construções são outro aspecto negativo nessas duas praias. Em que pese muitas delas estarem amparadas legalmente por contrato de concessão de espaço pública junto à prefeitura, suas disposições, equivocadas, diga-se de passagem, por atraírem um elevado número de frequentadores aumenta sobremaneira essa degradação, uma vez que o fluxo de pessoas incrementa o pisoteio local, fazendo com que as espécies, que antes existiam, desapareçam por completo (Figura 47).

Figura 44
Construções sobre a vegetação (Restinga) da praia de Tambaú (A) e Cabo Branco (B).
Fonte: Arquivo próprio.

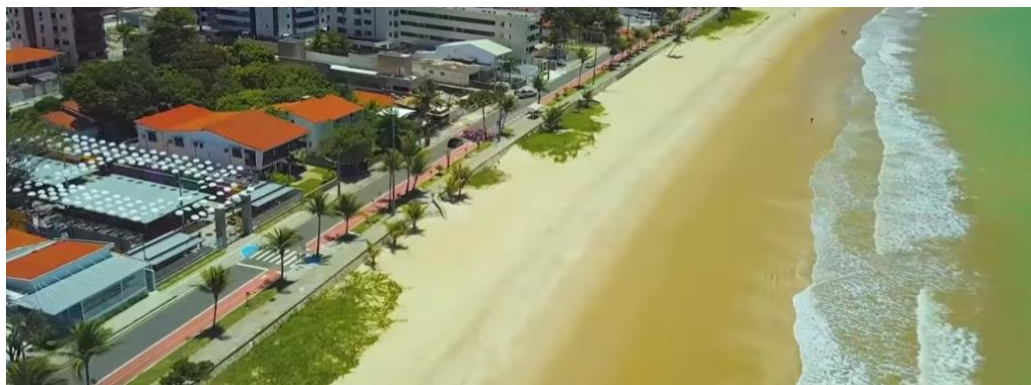
Figura 46
Vista panorâmica dos pontos de restinga da praia de Manaíra.
Fonte: <https://www.youtube.com/watch?v=cna6Fv9CI2I>.

Manáira, em que pese não existir construções na faixa de areia, muito devido à geografia espacial da praia, também sofre o mesmo problema. A escassa vegetação que ainda teima em existir, aos poucos, vai cedendo lugar para às dunas. Aqui, a restinga encontra-se bloqueada pelo efeito das marés, por um lado, e pelas pressões exercidas devido às atividades antrópicas, como a via costeira local, por outro (Figura 48).

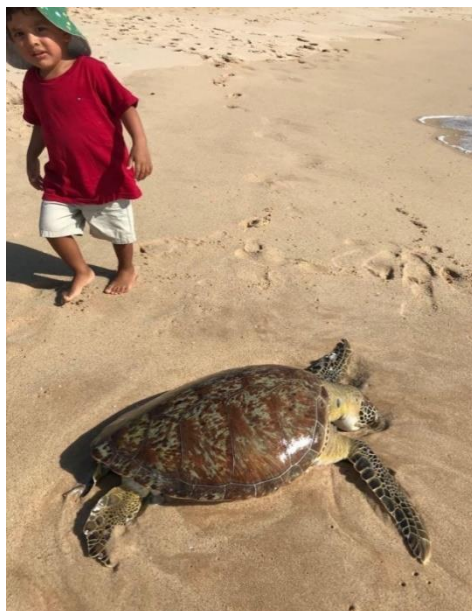
Figura 47
Tartaruga encontrada morta na praia de
Manaíra. Fonte: Arquivo próprio.

Sobre este aspecto ambiental de consequências biológicas, cabe destacar que, não raramente, devido à presença de resíduos jogados no ambiente praiano (faixa de areia e mar), várias tartarugas são encontradas mortas ao longo dos anos, tendo como principal causa da letalidade, afogamento por ingestão de lixo (plásticos e redes de pesca). Segundo levantamento realizado pela ONG Tartarugas Urbanas Guajiru, apenas entre os meses de janeiro à novembro de 2019, mais de 180 tartarugas das espécies pente, oliva e cabeçuda foram encontradas mortas no litoral paraibano (Figura 49).

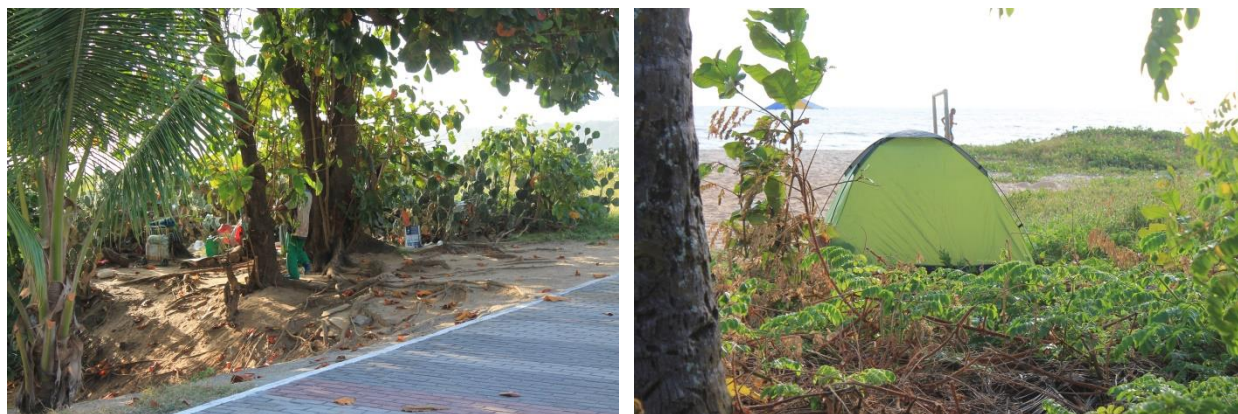
Figura 48

Moradores de rua instalados ao longo das praias de Tambaú e Cabo Branco. Fonte: Arquivo próprio.

Por fim, cabe destacar que, em pontos muito específicos onde a vegetação costeira é mais densa, a presença de moradores de ruas é flagrante, trazendo a reboque problemas ambientais e sanitários preocupantes, como o uso de espaços públicos, principalmente a vegetação local, para necessidades pessoais de primeira ordem (fezes e urinas). Constatou-se que muitos andarilhos transformam a restinga em suas residências, tornando esses espaços insalubres uma vez que não existem sanitários públicos no entorno (Figura 50).

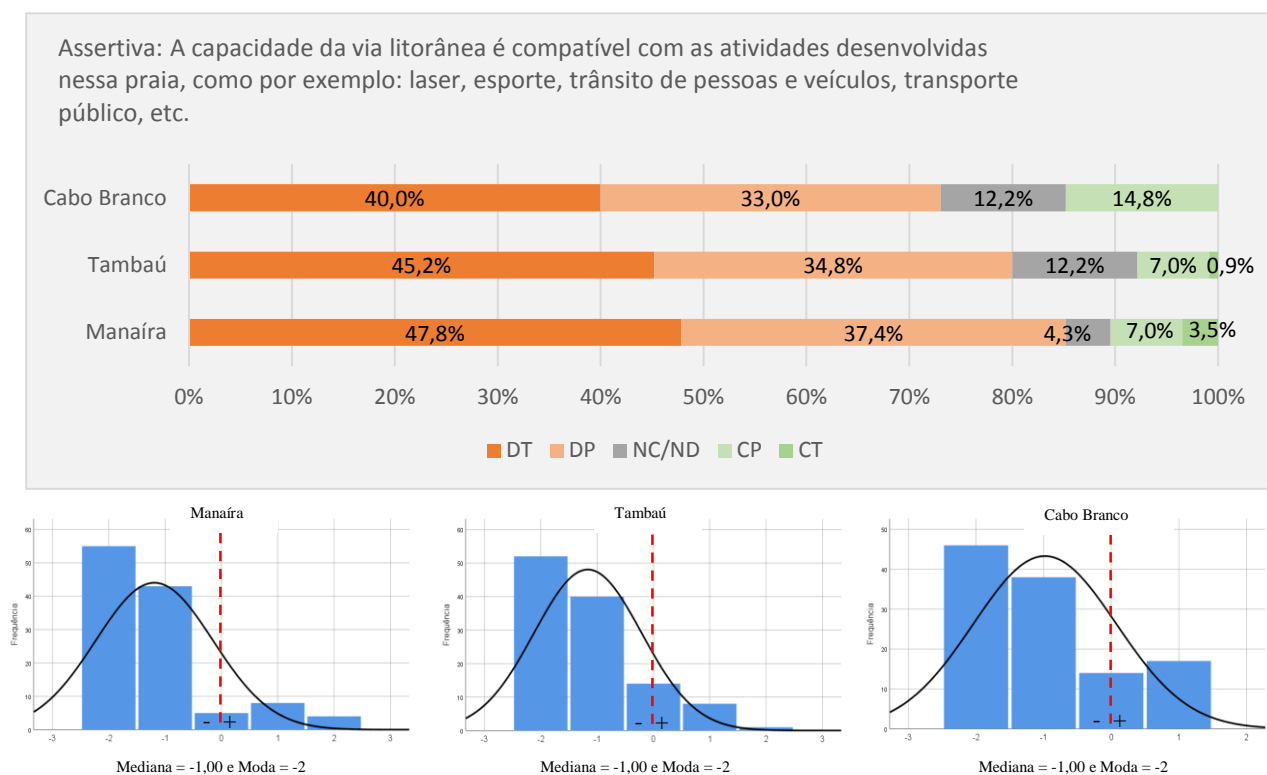
Figura 55
Gráficos - Percepção dos respondentes sobre a via litorânea

Quando instalados a se posicionarem em relação à afirmativa de que “A capacidade da via litorânea é compatível com as atividades desenvolvidas nessa praia, como por exemplo: laser, esporte, trânsito de pessoas e veículos, transporte público, etc”, os entrevistados apontaram, na sua grande maioria, no sentido de oporem-se à assertiva colocada, apresentando uma tendência negativa com Mediana= -1,00 e Moda= -2 para todos os casos. Assim, aqueles que discordaram totalmente (DT) ou discordaram parcialmente (DP) são, em números absolutos e relativos, respectivamente: Manaíra 55(47,8%) (DT) e 43(37,4%) (DP); Tambaú 52(45,2%) (DT) e 40(34,8%) (DP); Cabo Branco 46(40%) (DT) e 38(33%) (DP) (Figura 57 e Tabelas 37, 38 e 39).
